発生箇所	②横目地
分類	維持修繕
参考箇所	9-3-2(1) 目地材のはみ出し・飛散
<p>●内容</p> <ul style="list-style-type: none"> 車輪走行部分の目地材が飛散し、若干の角欠けが発生している。また、目地材が消失している部分の一部には、草が生えている。

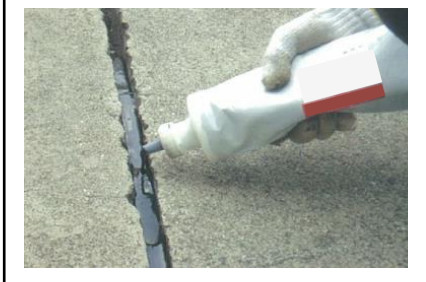
<p>●原因</p> <ul style="list-style-type: none"> 目地材が飛散した目地において再充填が不十分であったため、水・小石等が目地部に浸入し、角欠けが発生した。

<p>●発生防止策</p> <ul style="list-style-type: none"> 適切な時期に点検を行い、目地材のはみ出し・飛散がみられた際は、確認次第速やかに再充填を行い、雨水の浸入を防ぐ。

<p>●発生した場合の対応策</p> <ul style="list-style-type: none"> 角欠け部について、脆弱部の除去やカッタ等により損傷の影響範囲を広く除去したうえでパッチングによる補修を行う。 この際、既設コンクリート版との付着を考慮し、マイクロクラック浸透性プライマを塗布するなど付着を確保することが望ましい。
