| 発生箇所 | ②横目地 |
| 分類 | 設計 |
| 参考箇所 | 4-8-9 特殊箇所の施工 |

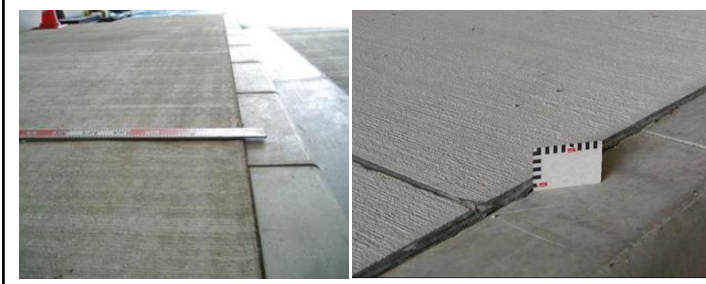
- ・トンネル内の歩道（普通コンクリート舗装）端部にそり上がりによる段差が生じた。

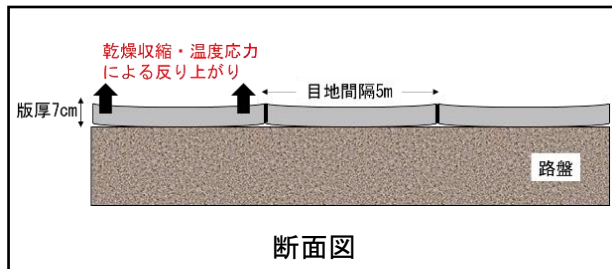
- ・歩道舗装なので厚さ7cmと薄層であった。
- ・目地間隔が5mと長かった。
- ・湿度が低かったため、表面側の乾燥収縮量が大きくなった。
- ・単位水量の多い構造物用レディミクストコンクリートを使用したため、収縮量が大きくなった。
