# 令和6年能登半島地震を踏まえた 道路構造物(橋梁、土工、トンネル) の技術基準の方向性(案)

道路局 国道・技術課  
(技術企画グループ)

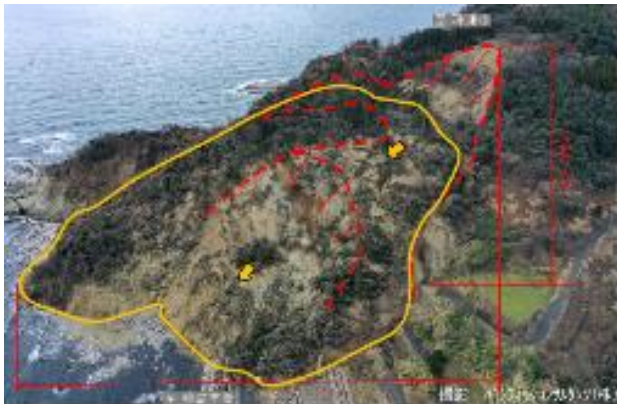
地すべり・斜面崩壊(逢坂トンネル坑口埋没)

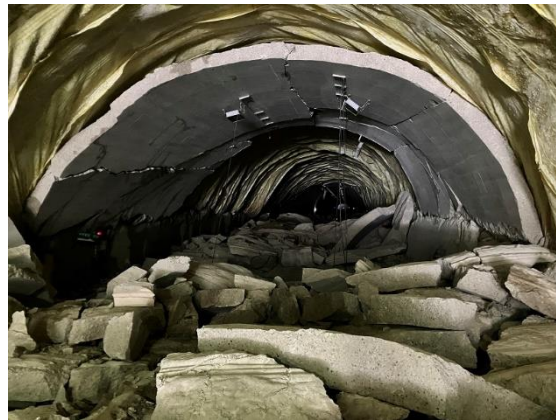
覆工コンクリート崩落(大谷トンネル)

○ 地山の大規模な変形によって確保していたトンネルの内空に変形が生じ、これに伴って覆工コンクリートの崩落が発生し、道路交通機能が途絶するとともに道路啓開(緊急復旧)の活動も困難となった。

・ 大谷トンネルは、地すべり地帯に位置し、施工当時から対策を行っていたところであり、地震による地山の大規模な変形の影響が考えられる。

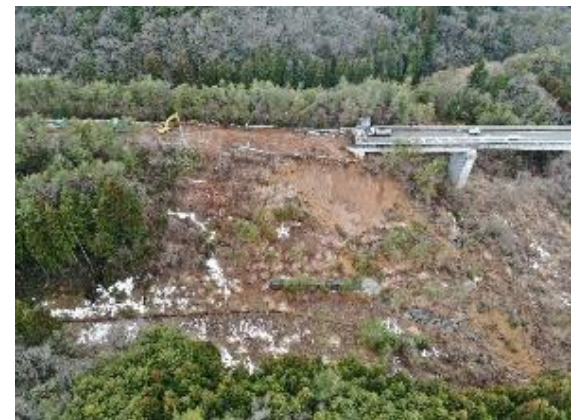
橋に接続している沢埋めの高盛土被災  
(能登大橋南側)
