発生箇所	③コンクリート版表面, ⑤コンクリート版内部
分類	維持修繕
参考箇所	-

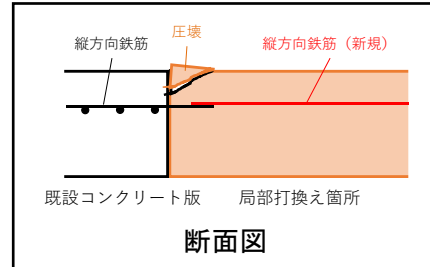
- ・夜間に局部打換えを実施した翌日に、打換え箇所と既設コンクリート版の境界部で圧壊が生じた。

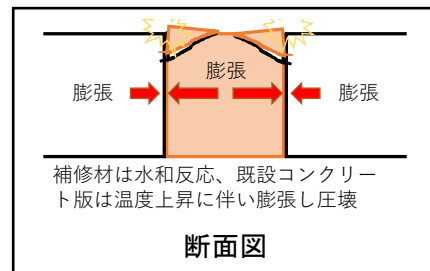
- ・既設連続鉄筋コンクリート版の一部が撤去されたことで軸方向の拘束がなくなり、かつ夜から昼にかけて温度が上がる時間帯に施工したため、既設コンクリート版が水平方向に膨張すると同時に、新たに打設したコンクリートの膨張も加わることで圧壊が生じた。
