発生箇所	①縦目地, ②横目地
分類	設計
参考箇所	6-3-1 目地の分類, 9-3-1 ひび割れ

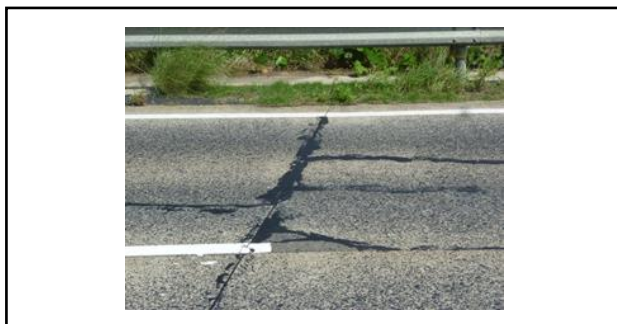
- ・転圧コンクリート舗装の鋭角目地の箇所に隅角ひび割れおよび角欠けが生じた。

- ・転圧コンクリート舗装では荷重伝達装置がないため、60°の鋭角目地としたため、縦目地と鋭角な横目地が交差する隅角部に応力が集中したことでひび割れが生じた。
- ・ひび割れが進展することで角欠けが生じた。

- ・鋭角目地の角度を緩くして、隅角部の応力集中を緩和する。

- ・ひび割れ箇所に瀝青材や樹脂材を用いたシーリングを行う。
- ・角欠けに進行する可能性がある場合は、損傷部分を取り除いてコンクリートや無収縮モルタル、アスファルト混合物等でパッチングを行う。
- ・損傷が著しい場合は、局部打換えを行う。
