発生箇所	③コンクリート版表面, ⑤コンクリート版内部
分類	設計
参考箇所	5-4-1 目地の分類と構造, 9-3-1 ひび割れ

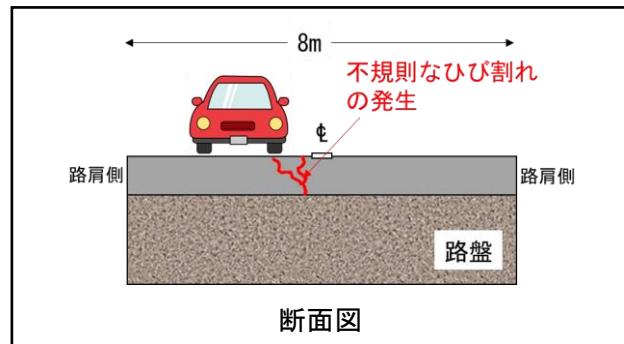
- ・2車線間にそり目地を設けてなく, 版幅が広がった。
