発生箇所	①縦目地 ②横目地
分類	材料・施工
参考箇所	4-8-6 目地の施工
<p>●内容</p> <ul style="list-style-type: none"> ・供用前の目地部において、注入目地材とコンクリート版の間に隙間が生じた。

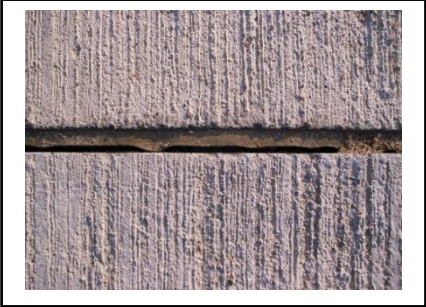
<p>●原因</p> <ul style="list-style-type: none"> ・目地材充填前の目地溝内の清掃不足，乾燥不足によりはく離が生じた。 ・目地注入材施工前のプライマーの塗り忘れや塗布量の不足なども原因として考えられる。

<p style="text-align: center;">断面図</p>
<p>●発生防止策</p> <ul style="list-style-type: none"> ・目地溝内の清掃と乾燥を十分に行い，コンクリートの含水状態が低い状態で目地材の注入を行うことが望ましい。 ・目地注入前にプライマーを適量塗布する。

<p style="text-align: center;">断面図</p>
<p>●発生した場合の対応策</p> <ul style="list-style-type: none"> ・目地材を撤去し，内部を清掃し，プライマーを塗布した後に，再注入を行う。
