発生箇所	④コンクリート版端部
分類	材料・施工
参考箇所	4-8-3 セットフォーム工法(12)締固め
<p>●内容</p> <ul style="list-style-type: none"> ・夏季に施工された普通コンクリート舗装の脱型後の断面において、豆板の発生を確認した。

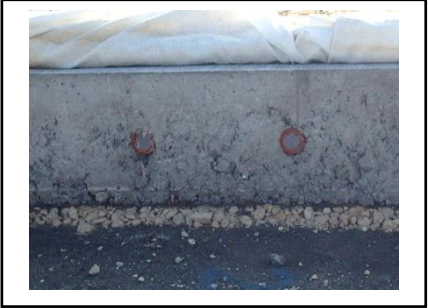
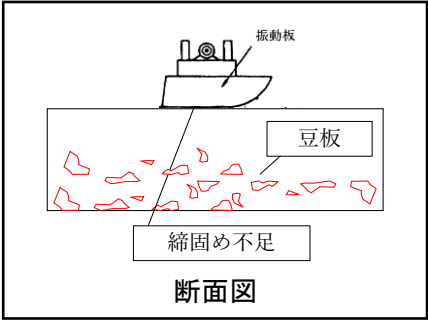
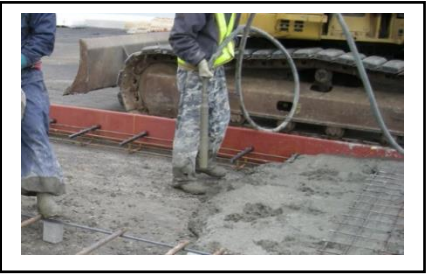
<p>●原因</p> <ul style="list-style-type: none"> ・打設初日の施工箇所では、低スランプのコンクリートを使用したことや、端部の施工であったことにより締固めが不足していた。

<p>●発生防止策</p> <ul style="list-style-type: none"> ・夏季施工時のコンクリート運搬によるスランプ低下を考慮し、現場到着時のスランプが適正になるようにレディーミクストコンクリート工場と密に連絡を行う。 ・端部に人力締固めの人員を配置する。

<p>●発生した場合の対応策</p> <ul style="list-style-type: none"> ・補修方法としては、打換えや無収縮モルタル等による断面修復がある。
