発生箇所	③コンクリート版表面 ⑤コンクリート版内部
分類	材料・施工
参考箇所	4-8-11 初期ひび割れ対策

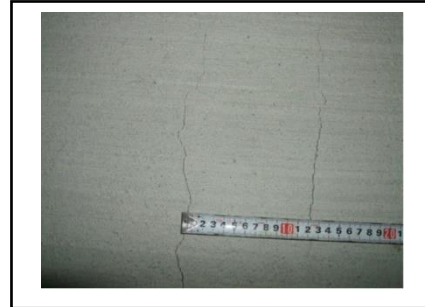
- ・連続鉄筋コンクリート舗装の縦方向鉄筋の直上にひび割れが発生した。

- ・縦方向鉄筋のかぶりの不足や、スランプが大きく、ブリーディングが多く、凝結の遅いコンクリートを打設したことで沈下ひび割れが発生した。
- ・コンクリートの荷おろし時に鉄筋がたわんだ場合や、締固めが不十分な場合に発生する場合もある。

- ・端部にモルタルが集中しないように打設する。
- ・タンピングなどの再振動の処理により仕上げる。
- ・適切な単位水量のコンクリートを使用する。
- ・鉄筋の配置位置を設計通りの高さになるように留意して配筋する。
- ・スランプの適正化と均一な材料の敷きならしを行う。

- ・コンクリートがフレッシュな状態で沈下ひび割れが確認されたら、速やかにコテ等で修復する。
- ・コンクリート硬化後に沈下ひび割れが確認された際は、シーリングによりひび割れを充填する。
