発生箇所	①縦目地
分類	材料・施工
参考箇所	4-8-3 セットフォーム工法(4)舗設の準備
<p>●内容</p> <ul style="list-style-type: none"> ・施工直後に縦目地部に段差が発生していた。

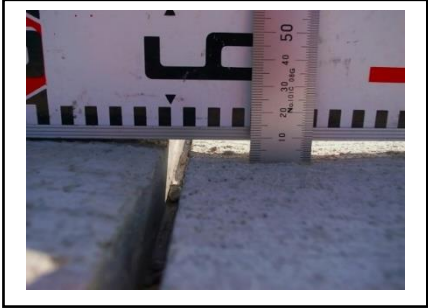
<p>●原因</p> <ul style="list-style-type: none"> ・後打ちレーンの施工高さが、先行レーンの高さと異なっていた。

<p>●発生防止策</p> <ul style="list-style-type: none"> ・縦目地部においては、定規や水糸を用いて先行レーンの高さを確認しながら作業を行う。

<p>●発生した場合の対応策</p> <ul style="list-style-type: none"> ・段差が一定以上ある場合は、低い側の表面に付着したレイトランス等を除去し、樹脂系、ポリマーセメント系のモルタルですり付ける。ただし、ゼロすりつけでははく離する可能性があるため、最小厚さを確保できるようにすりつけ部をはつる。また必要に応じて、接着剤の使用も検討する。 ・段差が極端に大きい場合は局部打換えを行う。
